Handbok för restaurering av ålgräs i Sverige

Vägledning

Havs- och vattenmyndighetens rapport 2016:9

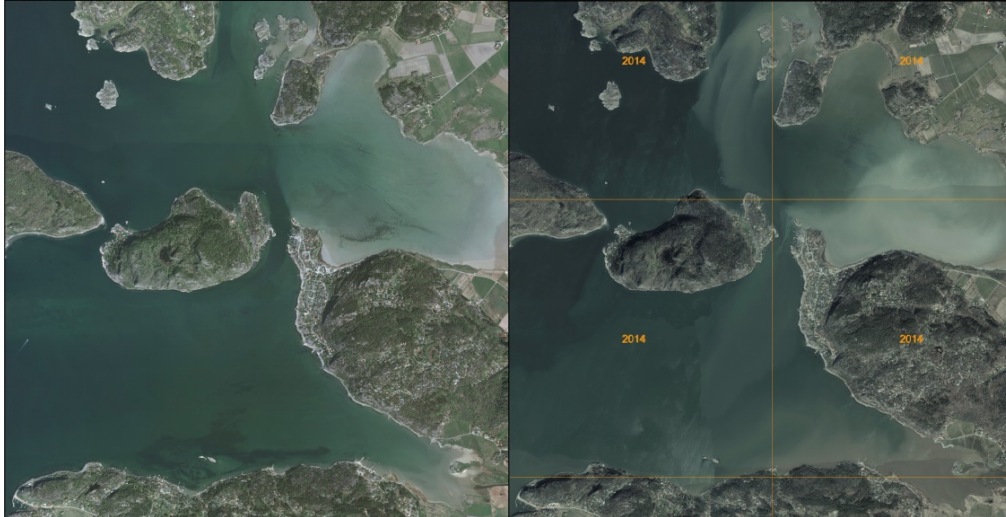
Figur 2.1. Vinddriven resuspension av sediment. Bilden till vänster visar Ålgöfjorden i Kungälv kommun under lugna väderförhållanden där de två vikarna Lökebergskile och Ödsmålkile ses till höger i bild. Dessa vikar täcktes till stora delar av ålgräsängar under 1980-talet, vilka sedan dess har försvunnit. Bilden till höger visar samma område efter västliga vindar då vågor grumlat upp sedimentet på grunt vatten vilket orsakar "moln" som täcker stora delar av området. Studier visar att efter en period med vind kan fina lerpartiklarna i vattnet försämma siktdjupet dramatiskt under flera dagar. Idag är ljusstillgången i dessa vikar för dålig för att ålgräs skall kunna växa på de djup där ängarna hittades på 1980-talet. *Bilderna är geometriskt korrigerade flygfoton (s.k. ortofoto) från Svenska Lantmäteriet.*

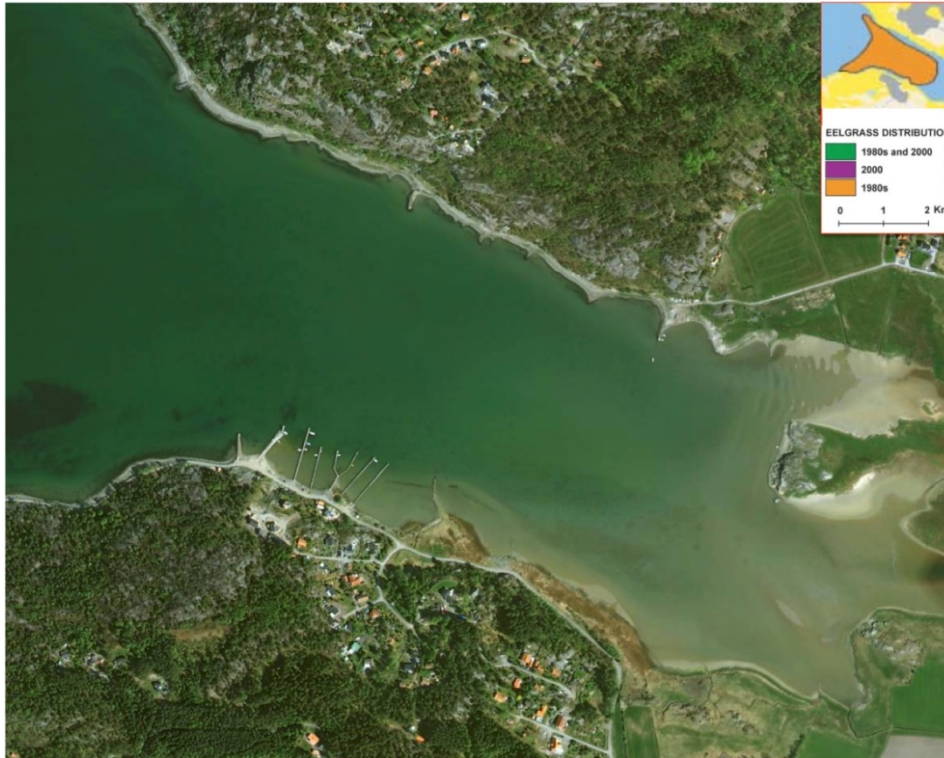
Figur 2.2. Ålgräsinventering med flygfoto. Flygfoto från *Eniro.se* som visar viken Lökebergskile i Kungälvskommun som idag saknar ålgräs. Det mörkare området i vänstra delen av bilden är drivande mattor av makroalger. Den inlagda bilden (från Baden m.fl. 2003) visar utbredningen av ålgräs i viken på 1980-talet då en cirka 36 ha stor ålgräsäng täckte området.

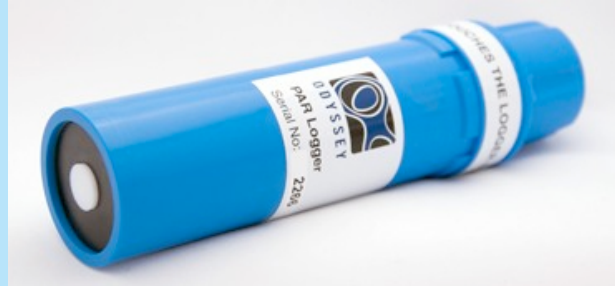
PAR-mätare. Instrument som mäter och lagrar ljusstrålning i PAR har historiskt varit ganska dyra, men på senare år har det dykt upp företag med lägre priser. Företaget Dataflow systems säljer en populär PAR-mätare (*Odyssey Photosynthetic Active Radiation Logger*) för runt 2000 kr.

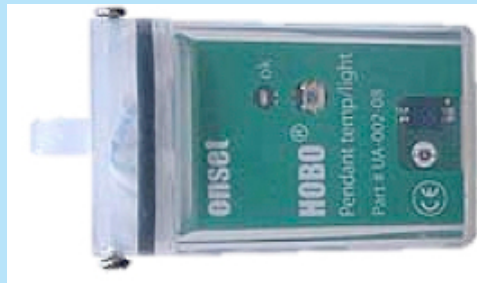
Lux-mätare. Instrument som mäter och lagrar ljus i enheten lux är generellt billigare än PAR-mätare. Företaget Onset *HOBO data-loggers* tillverkar en populär lux-mätare (*UA-002-64, Pendant Temp/Ljus*) som kontinuerligt lagrar data av både ljusstrålning (i enheten lux) och temperatur, vilka sälj för cirka 500 SEK styck.

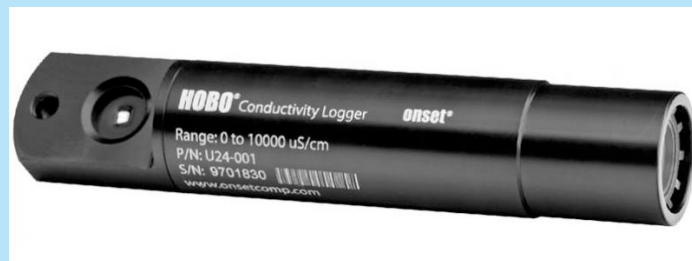
Salthalts- och temperaturmätare. Det finns flera typer av instrument för kontinuerlig mätning och datalagring av salthalt och temperatur. Generellt är de lite dyrare än ovan nämnda ljusmätare. Företaget Onset tillverkar en smidig konduktivitetsgivare (U24-002, Konduktivitets logger) för runt 8000 SEK som mäter och lagrar data på salthalt och temperatur kontinuerligt i marin miljö.

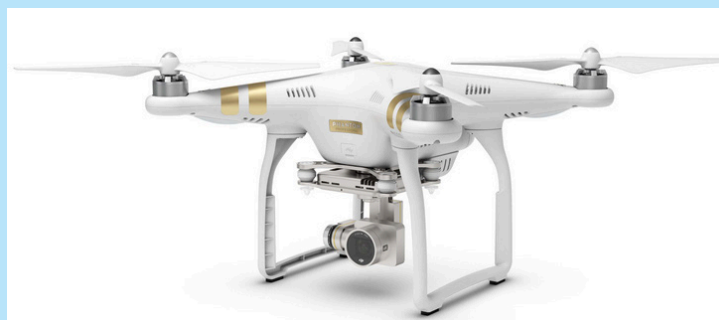
Drönare med kameror för skattning av vegetationsutbredning. Flygfoton utgör det avsevärt bästa sättet att skatta arealen av planterat ålgräs eller algmattor om siktdjupet tillåter. Idag finns förvånansvärt billiga små flygfarkoster, s.k. drönare, som med kameror tar videofilmer i HD kvalitet, lagrar GPS-position på drönaren och skickar bilder i realtid till en smartphone, vilken med fördel kan användas för detta ändamål. Idag finns ett stort antal drönar på marknaden med inbyggda kameror, eller där en HD-kamera kan fästas (ex. en GoPro-kamera), för runt 10 000 SEK (inkl. kamera).

Exempel på populär drönarmodell (DJI Phantom 3) med inbyggd HD kamera, GPS-minne, bildstabilisator och autopilot.

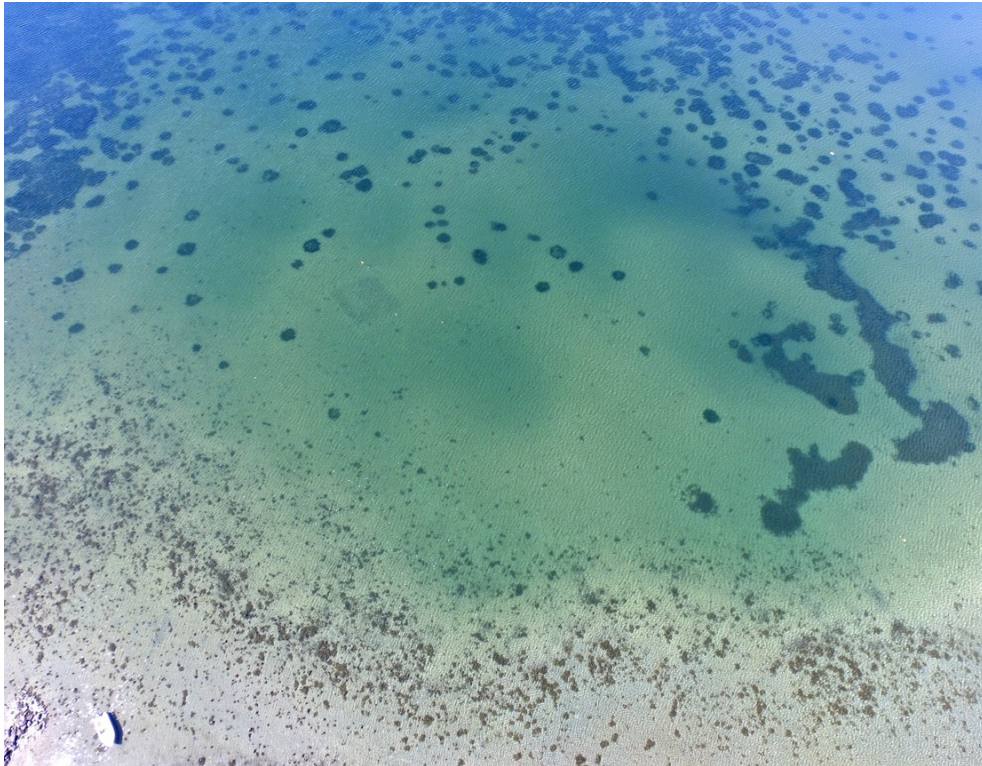
Figur 2.3. Ålgräsinventering med drönare. Foto taget med drönare från cirka 100 m höjd över en vik på Gåsö i Lysekils kommun. Det leopardfläckiga mönstret är små ålgräsängar som nyligen etablerat sig i de grundare delarna i viken. Det svagt tecknade kvadratiska området i mitten av bilden är en testplantering på 10×10 m där ålgrässkott just planterats på 2.0 m djup med en skotttäthet på 16 skott per kvadratmeter. Foto: E. Infantes.

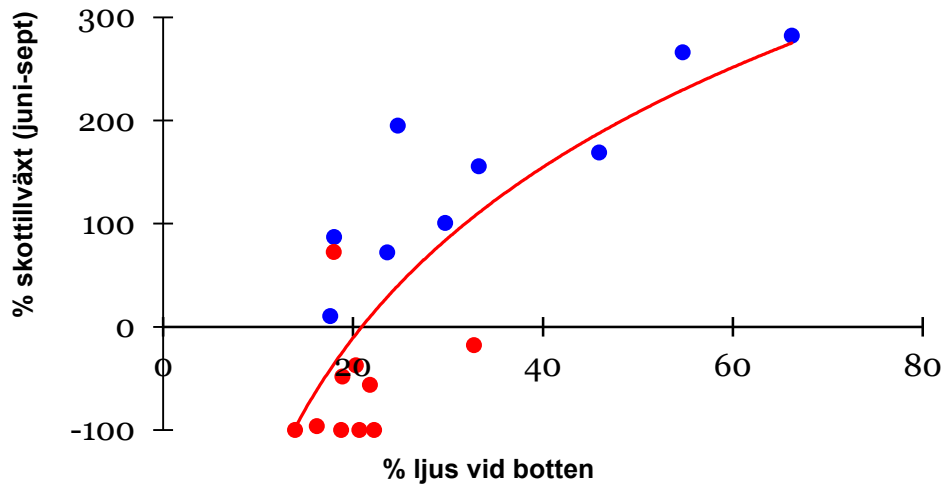
Figur 2.6. Förhållande mellan ljusstillgång och tillväxt av ålgräs. Figuren visar procentuell tillväxt av antalet vegetativa skott (från juni till september) som planterats i början av juni vid 12 olika lokaler i Bohuslän (5 lokaler med ålgräs: blå punkter; 7 lokaler där ålgräset försvunnit: röda punkter) vid olika år (se tabell 2.1 för beskrivning) i förhållande till uppmätta ljusförhållanden (procent av ljuset vid ytan som når ålgrässkotten). Kurvan som beskriver förhållandet ($y = 238.69\ln(x) - 725.78$; $r^2 = 0.63$) indikerar att en positiv tillväxt av ålgräs fås när cirka 20 % av ljuset når botten. Vid lokaler där ålgräs hittas idag krävs cirka 25 % av ljuset vid ytan för att de planterade skotten minst skall fördubblas i antal under den första tillväxtsäsongen. Vid lokaler där ålgräset försvunnit är idag ljusförhållandena generellt för dåliga för att tillåta tillväxt, och där försvårar också drivande algmattor plantornas tillväxt.

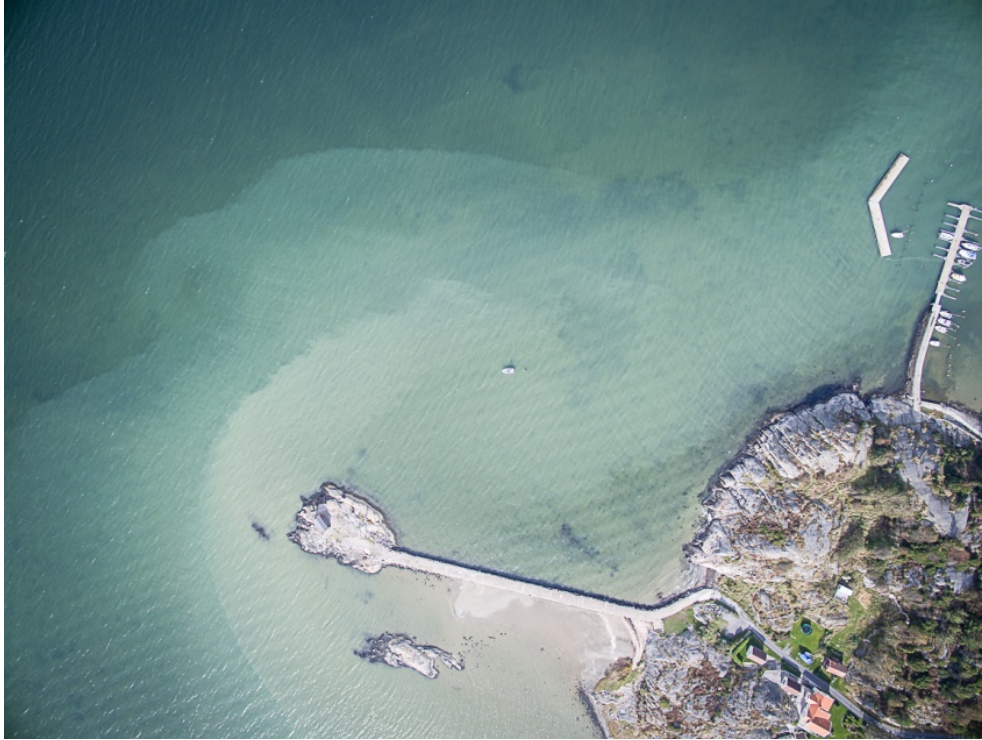
Figur 2.8. Vågdriven resuspension av glaciallera i Hakefjorden. Bilden visar Källsby udde i Hakefjorden (lokal 9, figur 2.4) 2015 där en västlig bris orsakar lokal uppgrumling av bottensedimentet. På 1980-talet täcktes de grundare delarna av bilden av en ålgräsäng som idag är ersatt av lerbotten utan vegetation. På grund av erosion hittas numera glaciallera helt vid ytan av sedimentet, som rörs upp mycket lätt av vågor på grunt vatten, vilket ses som en grå plym närmast land på bilden. Sikt djupet i vattnet i plymen är <math><0.5\text{ m}</math>. Foto: E. Infantes.

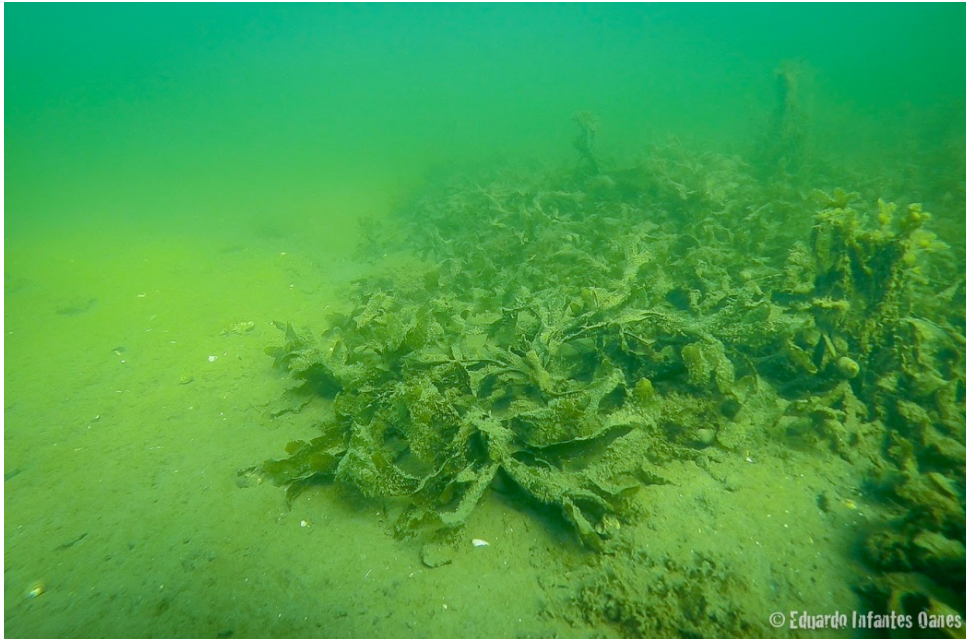
Figur 2.10. Drivande, fleråriga algmattor. I många områden som förlorat ålgräsängar har bottenvegetationen ersatts av lösdrivande fleråriga brunalger (dominerat av *Fucus serratus*; bilden) och rödalger (dominerat av rödalgen *Furcellaria lumbricalis*) som kan bilda flera hektar stora mattor. Dessa drivande algmattor sliter lätt loss eller kväver ålgrässkott och försvårar därför både naturlig nyetablering och restaurering av ålgräs på dessa lokaler. Algmattorna river också upp botten sedimentet när de driver på botten och försämrar därmed också ljusförhållandena i vattnet. Foto: E. Infantes.

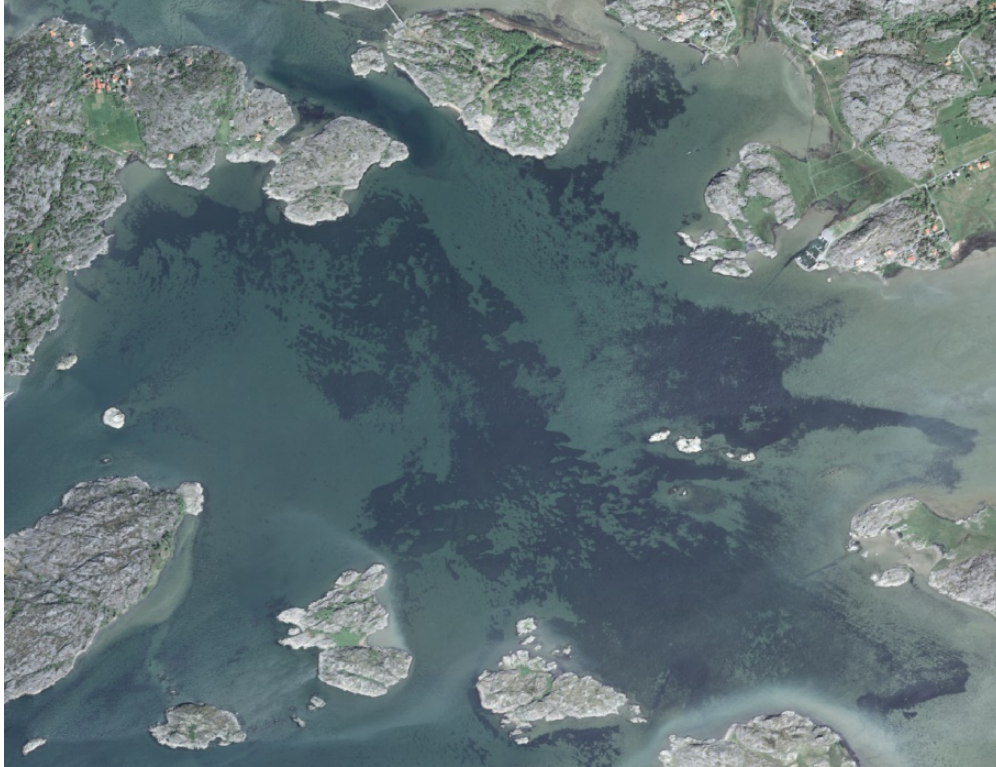
Figur 2.11. Inventering av algmattor med flygfoto. Bilden visar en grund vik (<2,5 m) i Ryskärsfjorden i Kungälv kommun 2012 som på 1980-talet nästan helt täcktes av en över 200 ha stor ålgräsäng. Ålgräsängen, som var en av Bohusläns största sammanhängande ängar, är idag försvunnen. De mörka områdena på botten är drivande, fleråriga brun- och rödalger. Bild från Svenska Lantmäteriet.

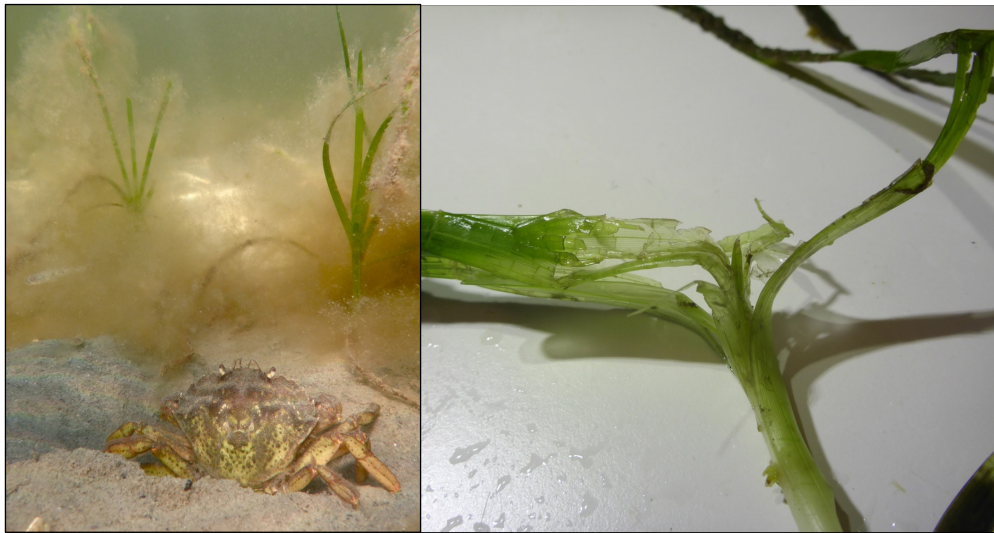
Figur 2.12. Bioturbation och betning från strandkrabbor. Strandkrabbor kan störa en plantering av ålgräs genom att gräva upp nyplanterade skott, eller genom att riva sönder bladen och äta den nedre delen av skotten. Problem från strandkrabbor kan indikeras om gropar från grävande krabbor är talrika i planteringen (bilden till vänster) eller om karakteristiska krabb-skador förekommer på skotten (bilden till höger). Foto: P. Moksnes.

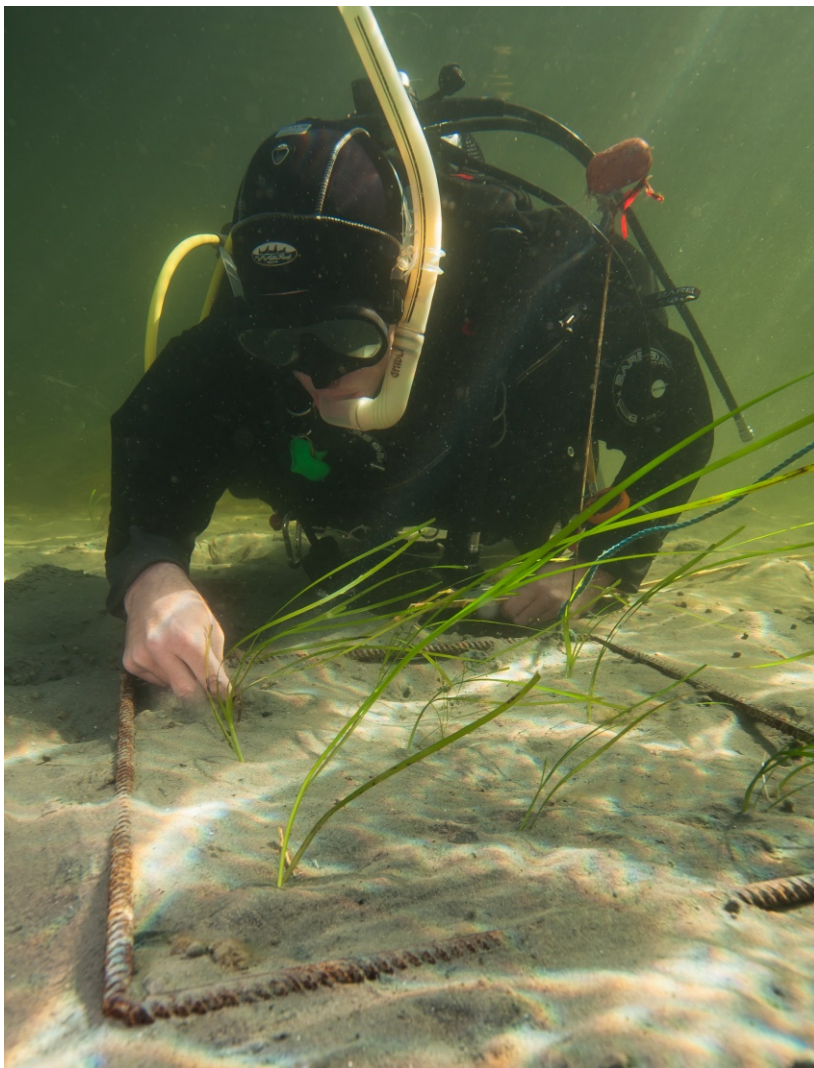
Figur 2.13. Testplantering med skott. Testplantering med singelskottmetoden inom en planteringsruta på 1,8 m djup i Gullmarsfjorden. Foto: E. Infantes.

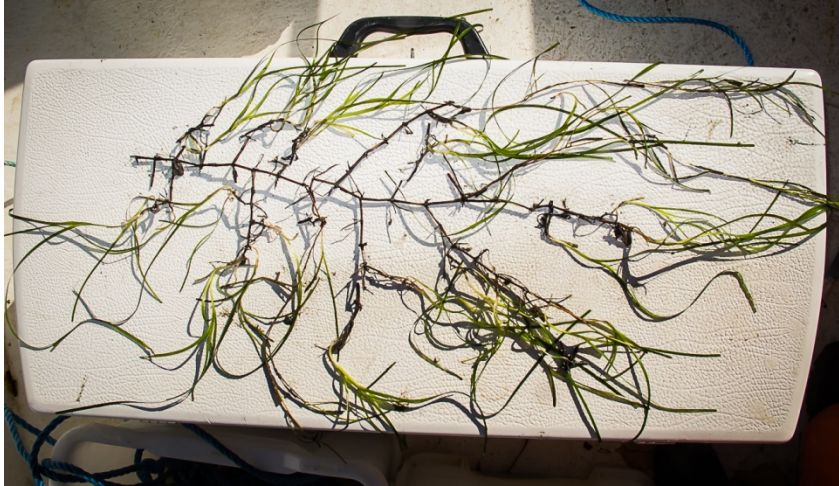
Figur 4.1. Tillväxt av fröskott. Bilden visar tillväxten av ett fröskott som grott på 1,5 m djup vid lokalen Torgestad (Lokal 2) i Gullmarsfjorden i maj 2013 och som efter 14 månader utvecklats till en matta av rhizom med runt 30 skott. Även om endast 0,4 % av de frön som sätts på hösten fanns kvar och kunde gro, så var tillväxten hos de få överlevande fröskotten mycket hög. Foto: L. Eriander.

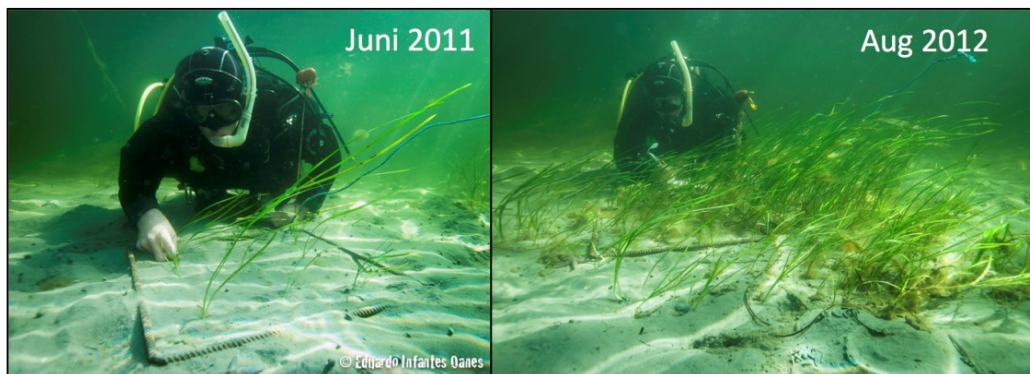
Figur 4.2. Tillväxt av planterade vegetativa skott. Bilden till vänster visar plantering av 9 vegetativa skott med singelskottmetoden inom en 0,25 m² stor planteringsruta på 1.5 m djup vid lokalen Torgestad (Lokal 2) i Gullmarsfjorden i juni 2011. Bilden till höger visar samma planteringsruta 14 månader senare i augusti 2012 när över 200 skott hittades. Vid en inventering i augusti 2015 hade alla 24 planteringsrutor (totalt 12 m²) växt samman till en liten äng på över 100 m² som växte ned till 4 m djup. Den snabba utbredningen har troligen skett både med vegetativ rhizomtillväxt och med fröproduktion. Foto: E. Infantes.

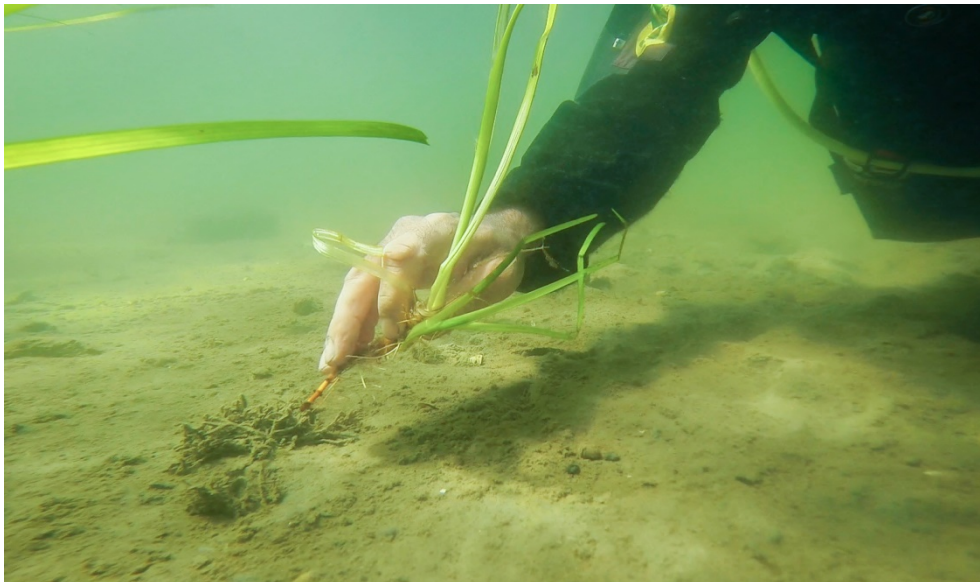
Figur 5.2. Singelskottmetoden. Ett vegetativt ålgrässkott på väg att planteras med singelskottmetoden i en vik i Bohuslän. Genom att skottets rhizom trycks ned snett i sedimentet lägger sig ett ostört lager sediment ovanpå, vilket minskar risken att skottet ryckas loss. En van dykare kan plantera över 300–400 skott i timmen med denna metod. Foto: E. Infantes

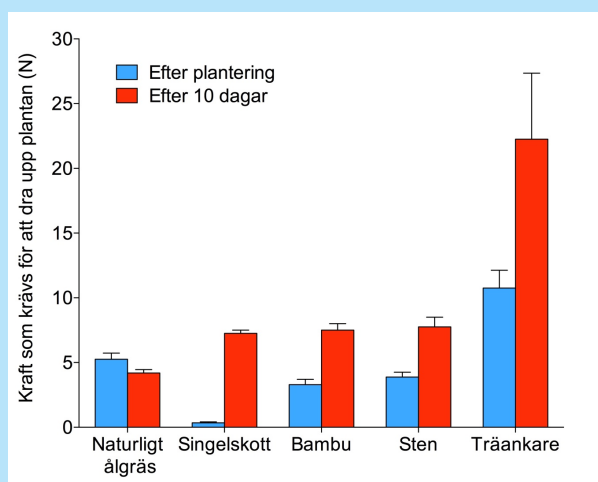
Figur B. Medelkraften ($N \pm SE$) som krävs för att dra upp planterade ålgrässkott ur sedimentet direkt efter plantering och 10 dagar efter plantering. Grafen visar skillnader mellan skott i en naturligt ålgräsäng, skott som planterats enligt singelskott-metoden, enligt förankring med bambupinnar, stenar och träankare (E. Infantes, *opubl. data*).

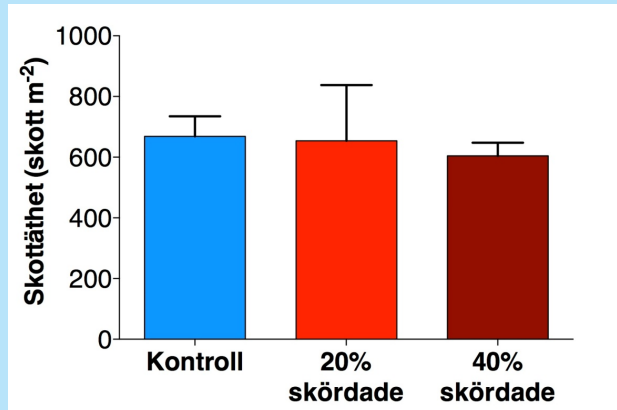
Figur A. Medelskotttäthet (\pm SE) per m² 4 månader efter att 0 (kontroll), 20 och 40 % av skotten skördats inom 1 m² stora områden

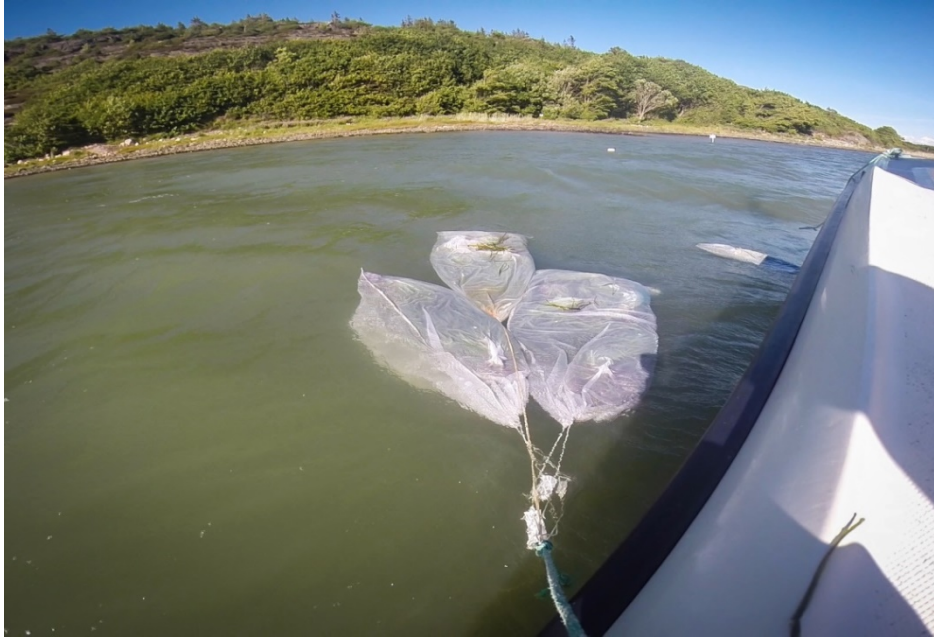
Figur 5.6. Förvaring av ålgrässkott i stora nätkassar under insamling. Foto: E. Infantes.

Vid transport till restaureringslokalen plockas nätkassarna upp i båten där de förvaras fuktigt, skyddade från uttorkning med hjälp av en presenning eller inuti boxar med lock. För att säkerställa att de skott som skördas är livsdugliga är det viktigt att hantera skotten varsamt under hela restaureringsprocessen. Detta gäller speciellt plantornas tillväxtzon (meristem) som är den känsligaste delen av skottet. Undvik därför att förvara kassar med ålgräs för trångt eller staplade på varandra på ett sätt som kan medföra tryckskador eller att bladen viks av under transporten.

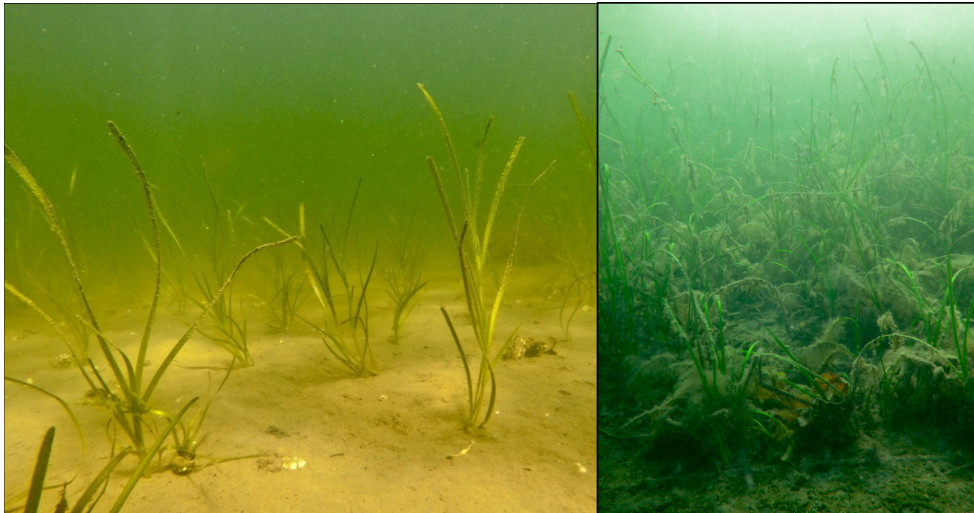
Figur 6.1. Ålgräsplantering. Bilden till vänster visar en plantering av ålgräs i juni 2015 på 2,2 m djup på Gåsö utanför Gullmarsfjorden där ålgrässkott planterats en vecka tidigare med singelskott-metoden med 25 cm mellanrum (16 skott per kvadratmeter). Bilden till höger visar samma plantering i september då skotttätheten ökat till över 90 skott per kvadratmeter på 3 månader. I september täcktes stora delar av ängen av den fintrådiga brunalgen *Ectocarpus siliculosus*. Foto: P. Moksnes.

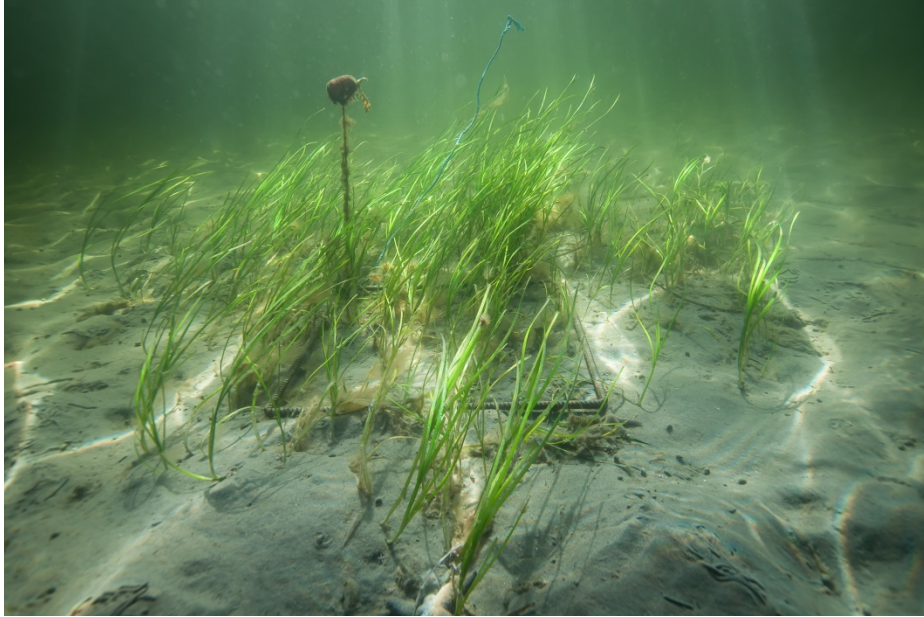
Figur 6.2. Provtagning av skotttäthet. Bilden visar en testplantering i Gullmarsfjorden på 1,5 m djup där 9 planterade skott tillväxt till över 100 skott på 14 månader. Provtagningsrutan på bilden är 0,25 m². Foto: E. Infantes.

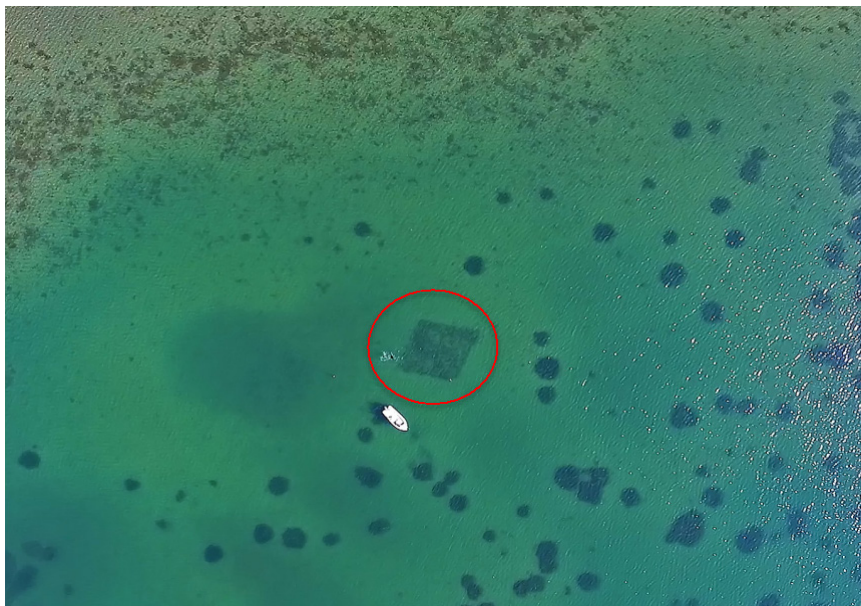
Figur 6.4. Bedömning av areell utbredning med drönare. Foto taget med drönare från cirka 100 m höjd över en vik på Gåsö i Lysekils kommun. Den röda cirkeln markerar en testplantering på 10x10 m där ålgrässkott planterats 3 månader tidigare på 2.0 m djup med en skottäthet på 16 skott per kvadratmeter. Vid fototillfället var skottätheten över 90 skott per kvadratmeter i medeltal. De mörkare fläckarna på bilden är små buskar av naturligt ålgräs. Foto: J. Stenström.

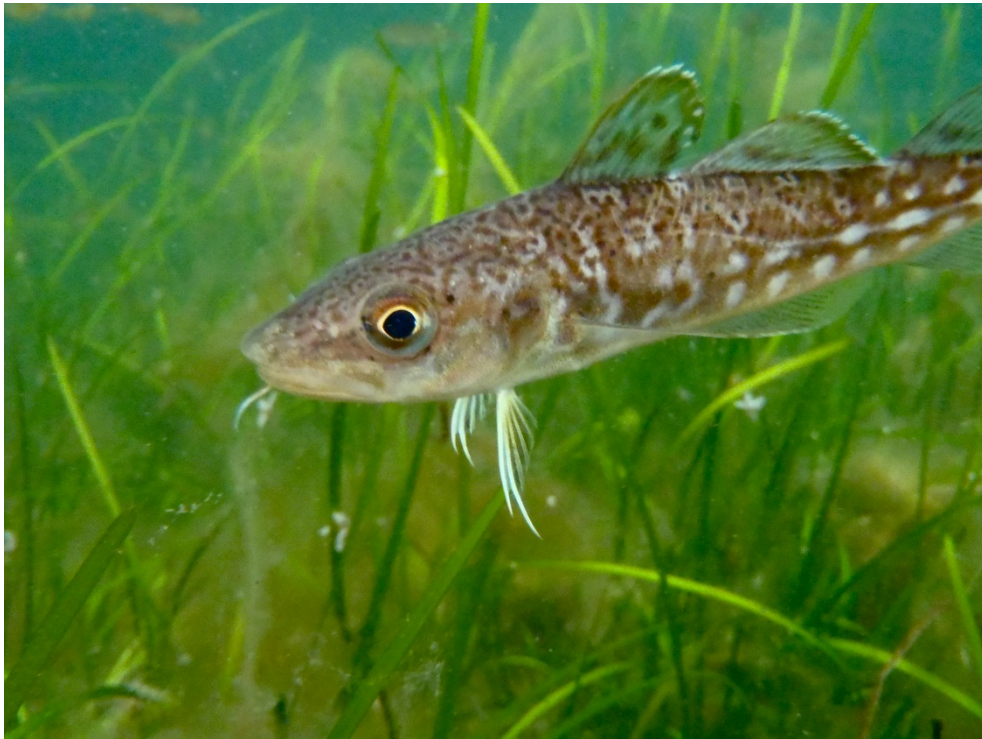
Figur 6.5. Barnkammare för juvenil torsk. En av ålgräsängarnas viktigaste ekosystemfunktioner är att förse juvenil fisk med en uppväxtmiljö. Antalet dagaktiva fiskar och större kräftdjur i en ålgräsäng kan kvantifieras med hjälp av dykare som räknar djuren längs en transekt. Foto: P. Moksnes.
